第二章 地方自然與社會經濟環境特性、氣候變遷 衝擊影響及設定關鍵領域

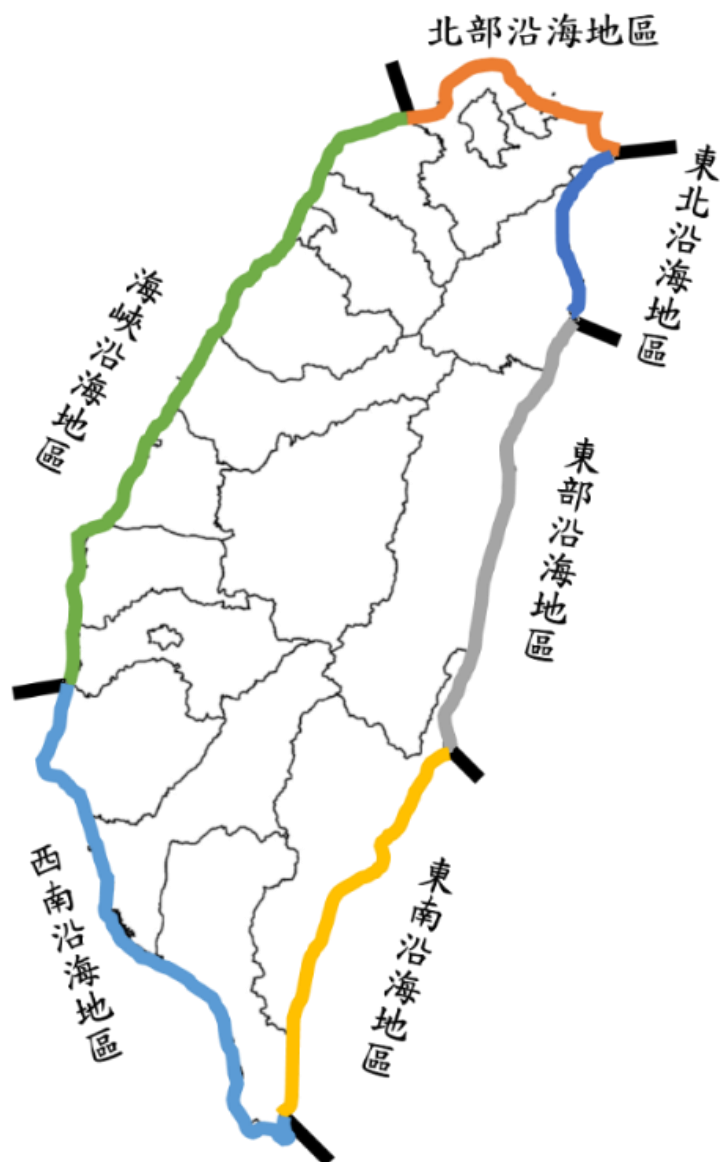
圖 2-24 臺澎金馬沿海地區海嘯警戒分區劃分圖

分區名稱	分區範圍
北部沿海地區	包括新北市及基隆市沿岸。
東北沿海地區	包括宜蘭縣頭城鎮至蘇澳鎮沿岸。
東部沿海地區	包括宜蘭縣南澳鄉至臺東縣長濱鄉沿岸。
東南沿海地區	包括臺東縣成功鎮至屏東縣滿州鄉沿岸。
西南沿海地區	包括臺南市至屏東縣恆春鎮沿岸。
海峽沿海地區	包括桃園縣至嘉義縣沿岸，以及澎湖縣、金門縣與連江縣等離島區域。
